**Сход вагонов на территории Польши:**

**важный случай для  
будущего сотрудничества**

## Дата и место транспортного происшествия

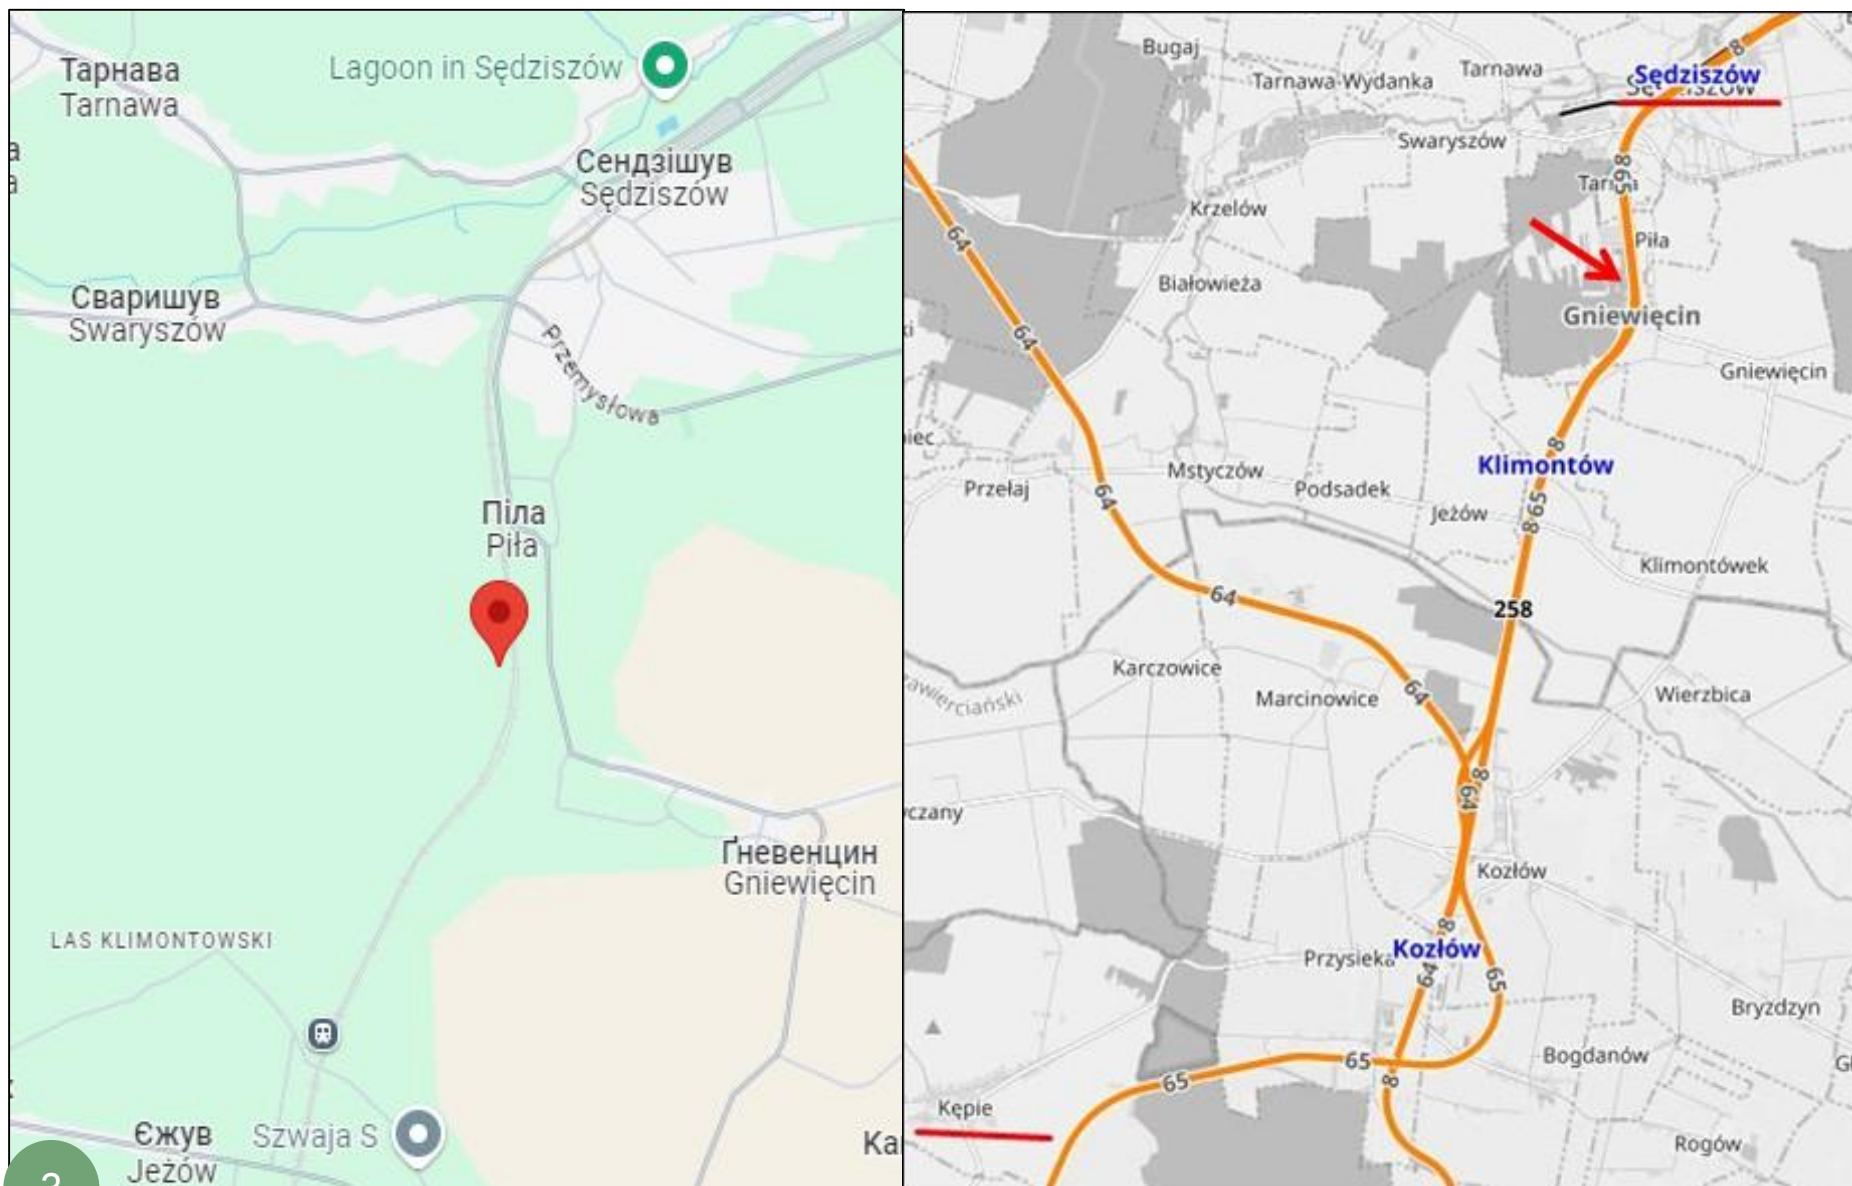
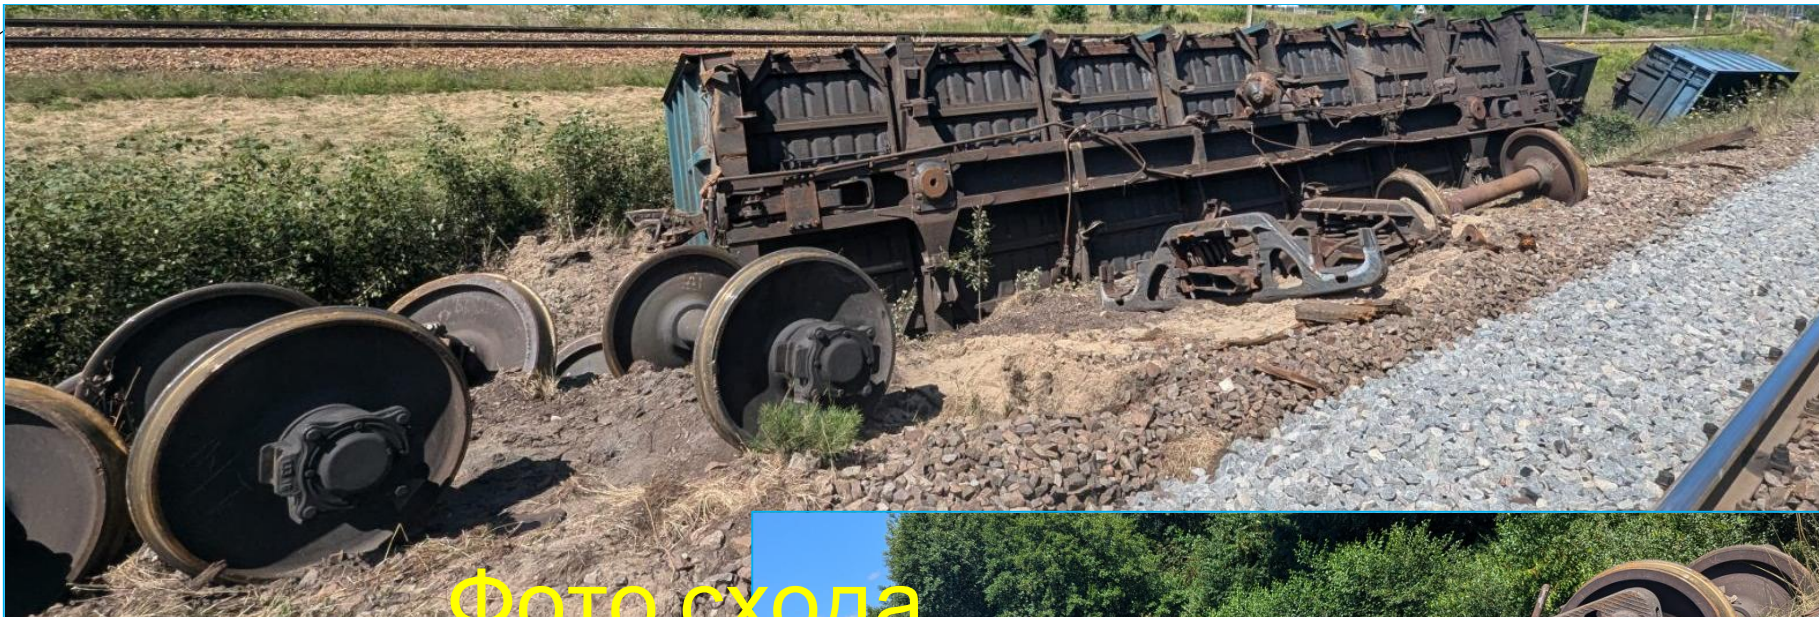
# Место схода: перегон "Сенджижув – Кэмпье"

- 21 июля 2024 года на 321 км перегона "Сендзижув - Кэмпье" в Польше произошел инцидент, в результате которого сошло с рельсов 6 порожних полувагонов, среди которых один вагон собственности ООО "ЕУ-Транс".
- Инцидент был классифицирован как ДТП категории В-II и произошел 21 июля 2024 года в 18:57 на участке Sędziszów LHS – Kępie LHS, линия № 65 (Мост через реку Буг – Sławków Południowy) под управлением РКР Linia Hutnicza Szerokotorowa Sp. z o.o. в Замостье.
- Это событие стало серьезным испытанием для нашей компании, а также выявило ряд вопросов, требующих внимания как со стороны польской железной дороги, так и Укрзализныци.

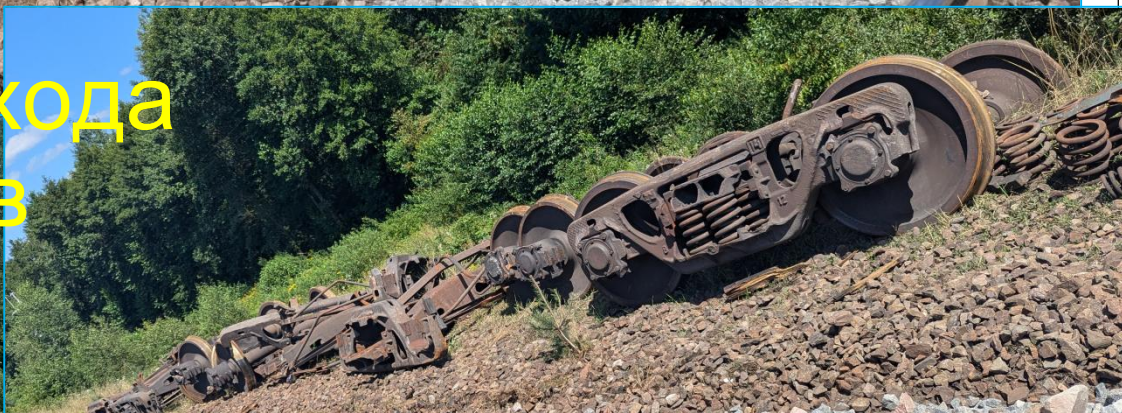
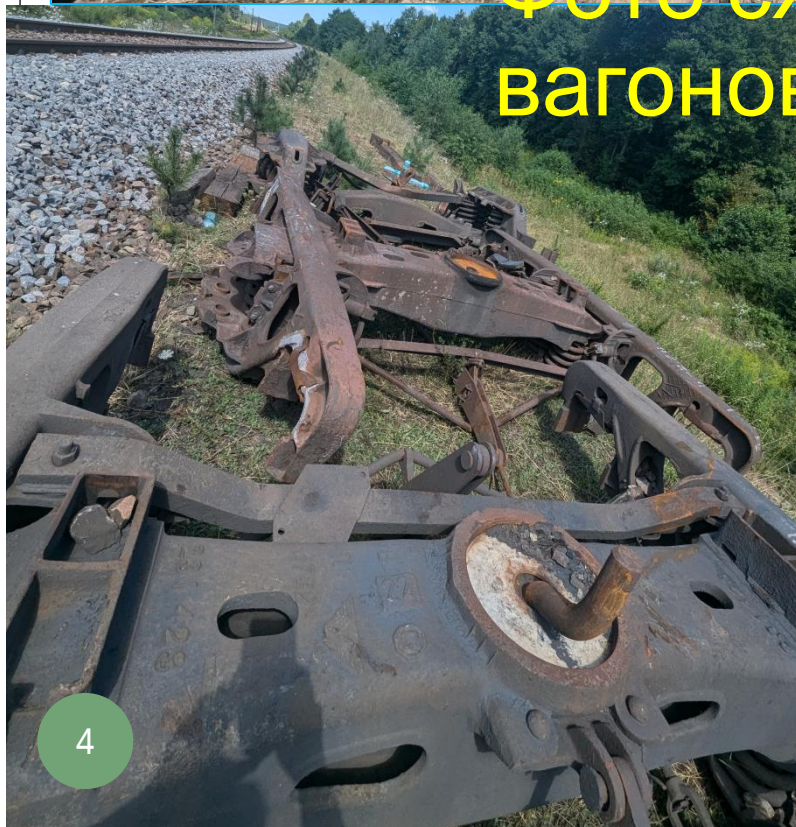
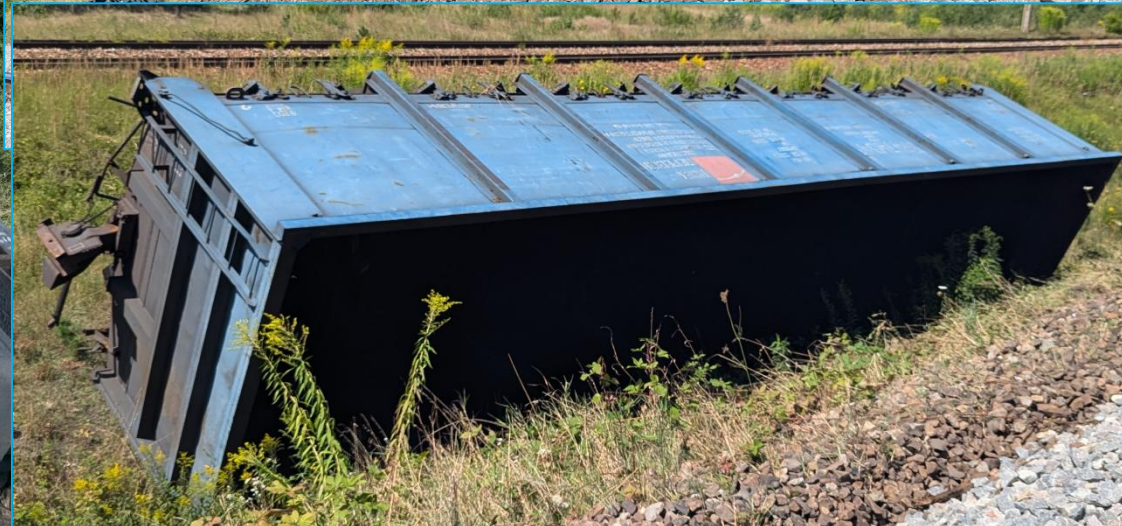
Фото схода  
вагонов

- Предварительные оценки показывают, что это был удар о бетонный блок, который повлек за собой дальнейший разрыв поезда и его сходжение с рельсов. Вагон-виновник двигался позади поезда почти весь тормозной путь, опираясь только на передние колесные пары. Остальные вагоны были разбросаны с обеих сторон пути: два вагона слева, три – справа. Вагон ООО «ЕУ-Транс» лежал на боку, без тормозов и колесных пар, как и другие поврежденные вагоны.
- Во время осмотра места происшествия на вагоне «ЕУ-Транс» обнаружено отсутствие двух надрессорных балок и одной боковой рамы, которые затем нашли лишь позже.
- Первоначальные оценки показывают, что вагоны ремонту не подлежат, поскольку они опрокинулись во время транспортного происшествия, что могло повредить хребтовую балку. По словам очевидцев, поднять вагоны будет очень сложно из-за отсутствия места для установки крана.

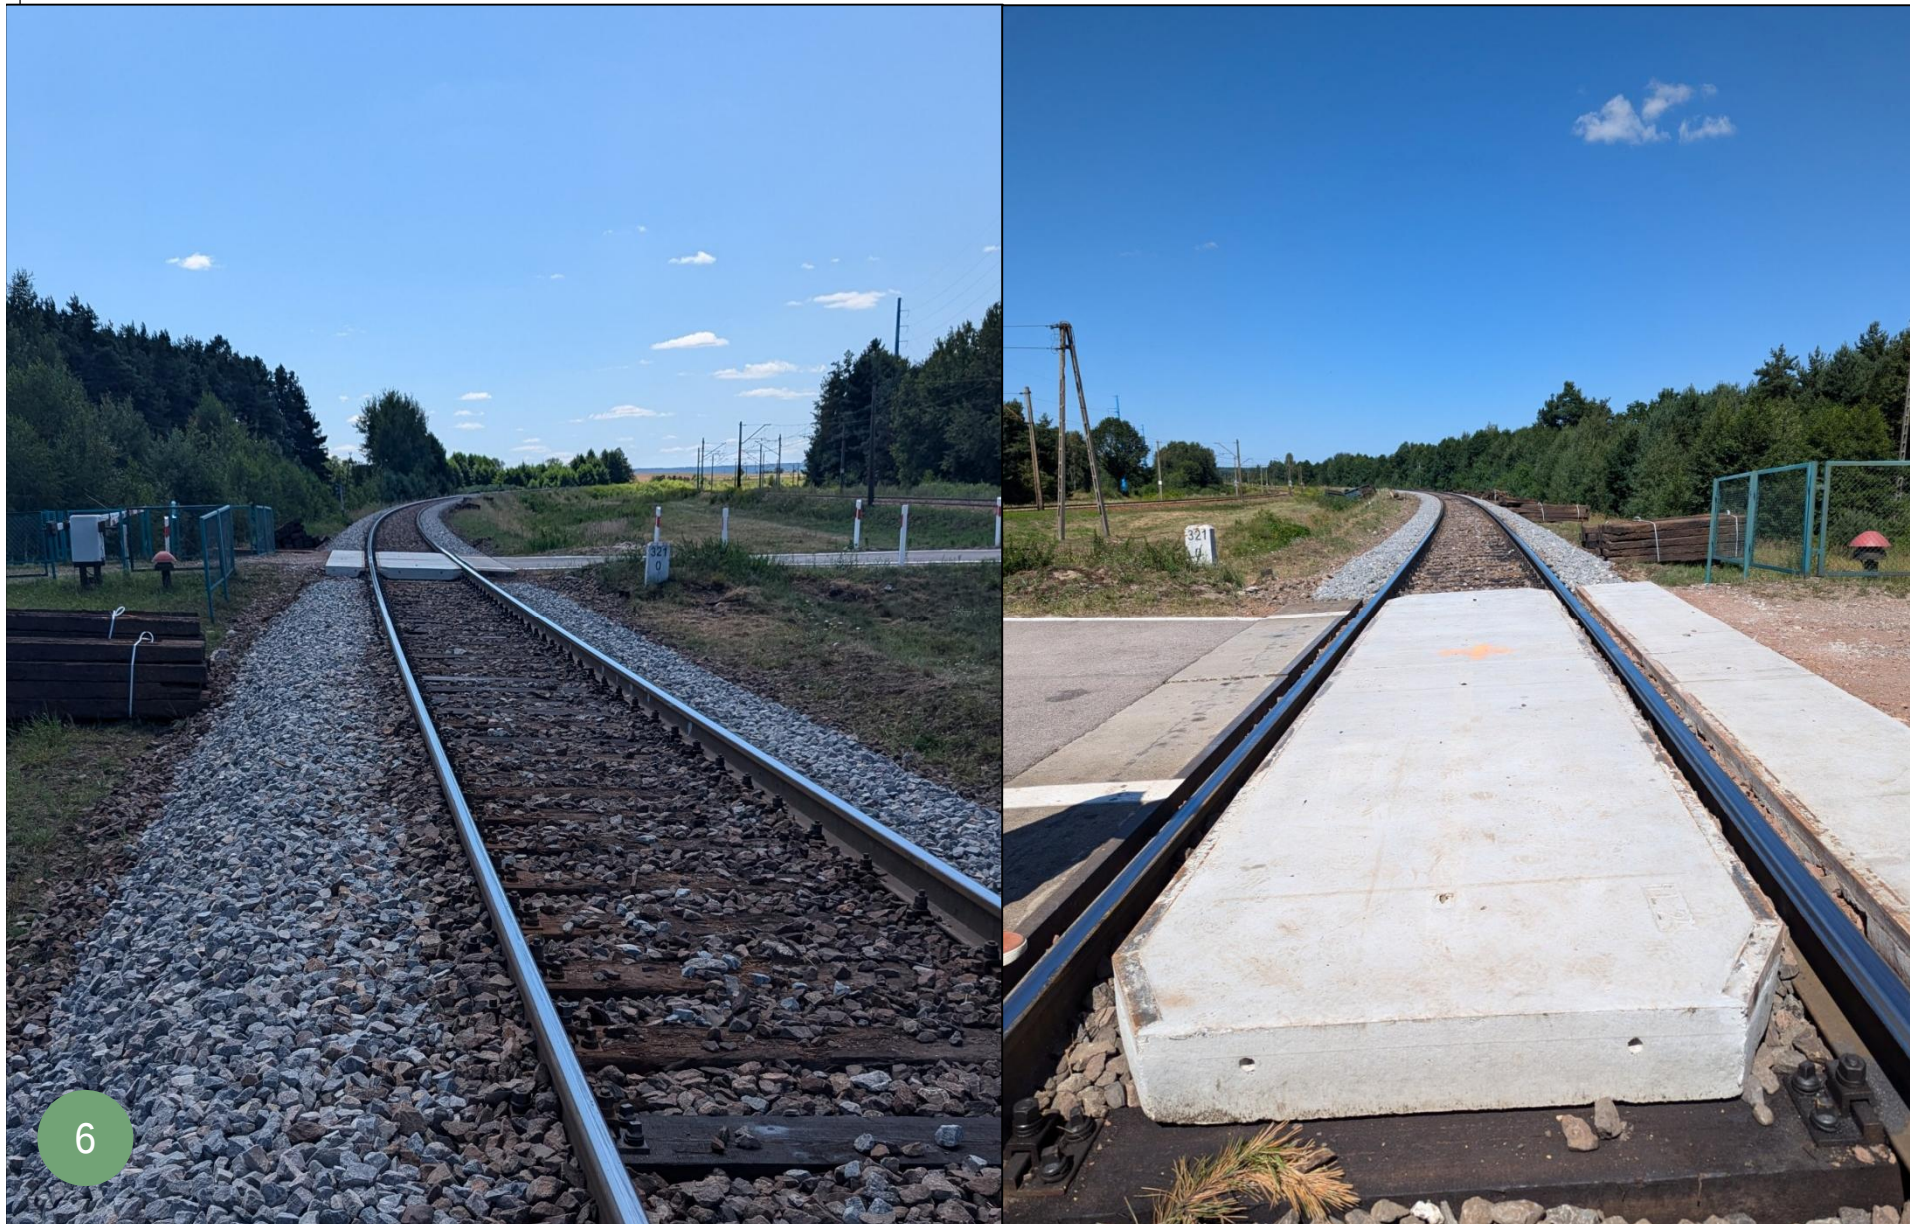
## Непосредственное место схода – железнодорожный переезд

- По полученной информации, перед отправлением состава поезда с вагонами был проведен их осмотр, в ходе которого нарушения технического состояния обнаружены не были. Поезд, состоявший из 46 вагонов, двигался со скоростью 74 км/ч. (при разрешенной 80 км/ч.).
- Перед железнодорожным переездом, сделанным на деревянных шпалах, были замечены следы повреждений, свидетельствующих о том, что часть вагона протянуло по путям. В результате первичного осмотра колесной пары вагона-виновника инцидента обнаружены следы удара о бетонный переезд. По всей вероятности, это столкновение стало причиной схождения вагона с рельсов. Бетонный блок оторвало и отбросило на обочину, а колесная пара оказалась вне колеи. К моменту осмотра железнодорожной комиссией место аварии уже было отремонтировано, движение поездов осуществлялось в штатном режиме.

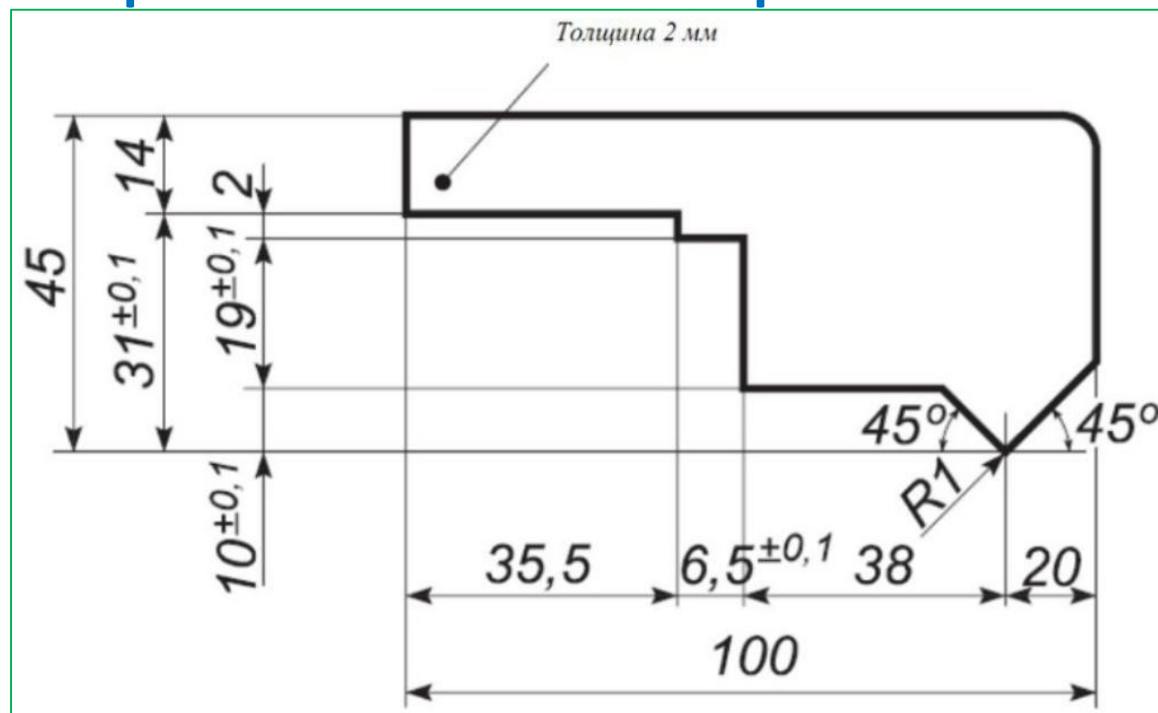
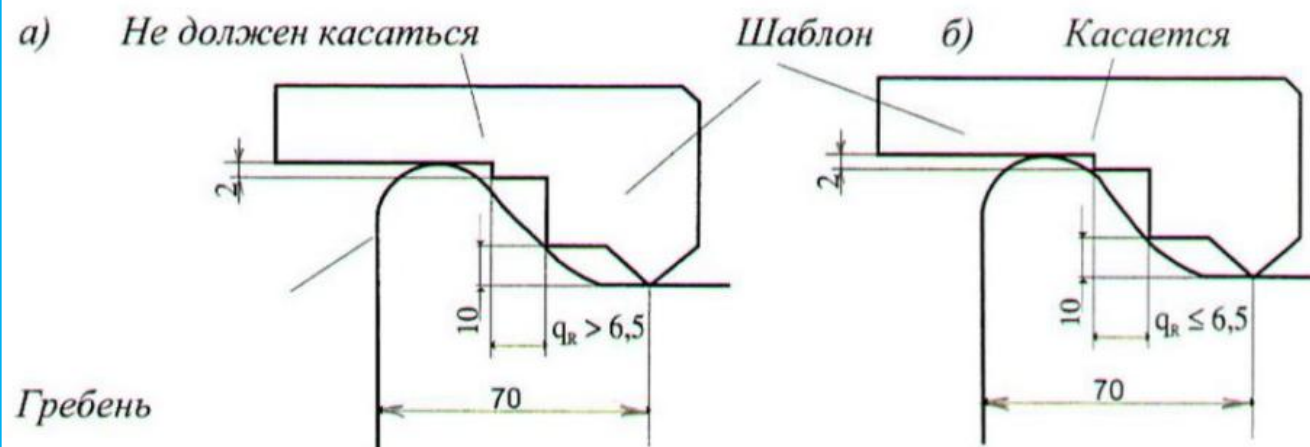
Рис.3

- Согласно материалам расследования, предоставленным польской железнодорожной комиссией, **основной причиной инцидента стало превышение технических параметров** ( $Q_r$  – крутизна гребня и  $O_g$  – толщина гребня) на 4-х вагонах из 6-ти, то есть их несоответствие установленным стандартам. В ходе расследования была выявлена необходимость более тщательной проверки вагонов на этапах передачи между Украиной и Польшей. Комиссия обратила внимание на недостатки в процессе обмена информацией между сторонами.

Гребни допускаемый (а) и недопускаемый (б)
