Схід вагонів на території Польщі: важливий випадок для майбутньої співпраці

Дата та місце транспортної пригоди

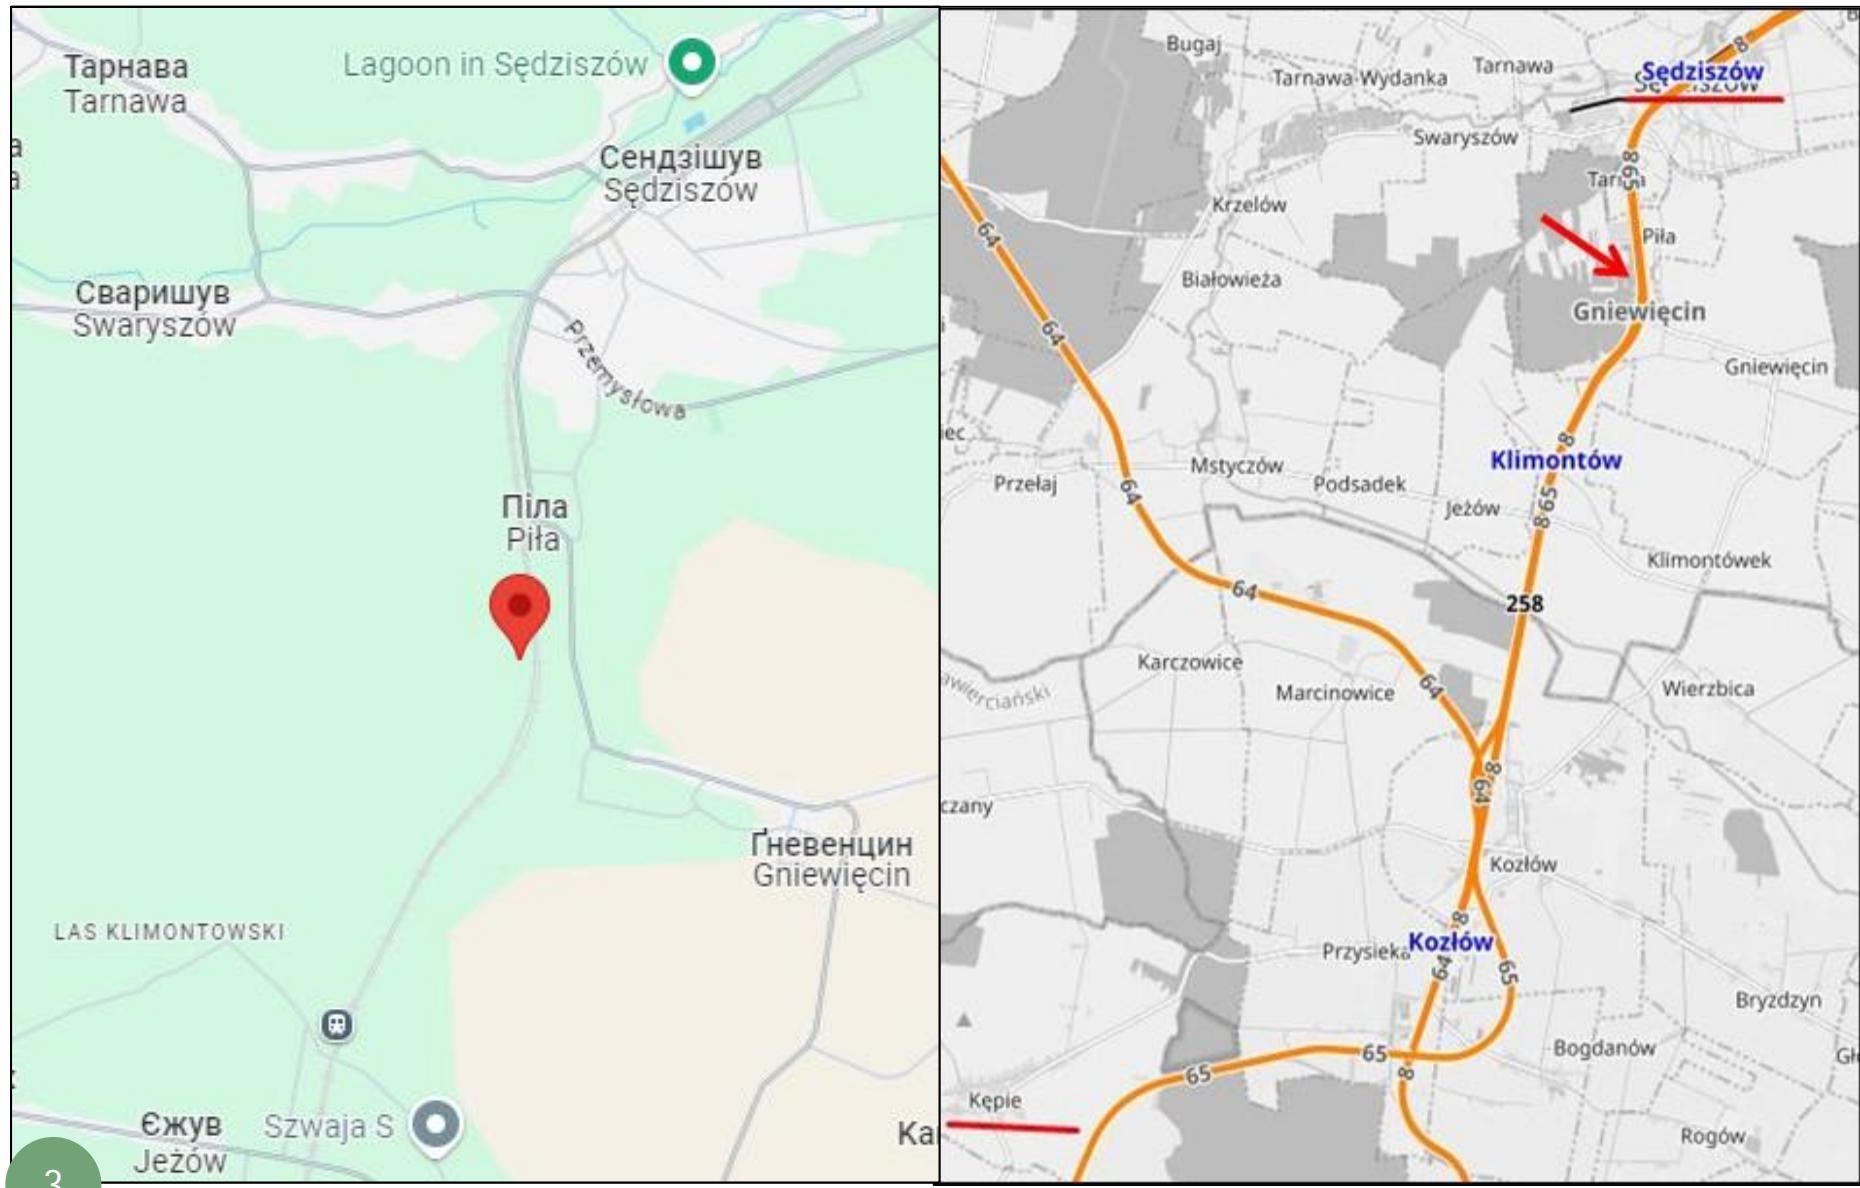
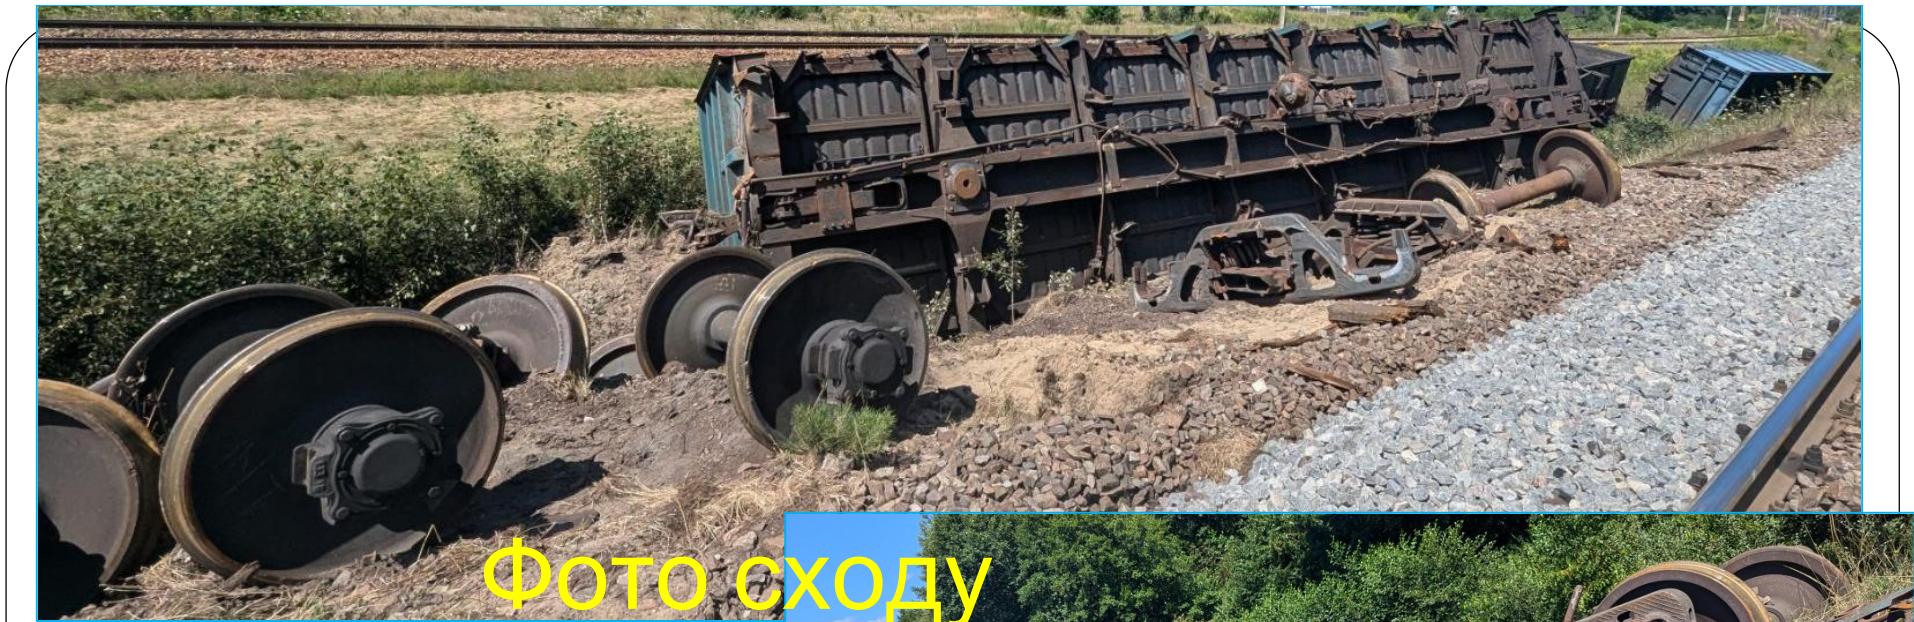
Місце сходу: перегін "Сендзіжув – Кемп'є"

- 21 липня 2024 року на 321-му км перегону "Сендріжув – Кемп'є" у Польщі стався інцидент, в результаті якого зійшло з рейок 6 порожніх напіввагонів, серед яких один вагон власності ТОВ "ЕУ-Транс".
- Інцидент був класифікований як ДТП категорії В-II і стався 21 липня 2024 року о 18:57 на ділянці Sędziszów LHS – Kępie LHS, лінія № 65 (Міст через річку Буг – Sławków Południowy), якою керує PKP Linia Hutnicza Szerokotorowa Sp. z o. в Замості.
- Ця подія стала серйозним випробуванням для нашої компанії, а також виявила низку питань, які потребують уваги як з боку польської залізниці, так і з боку Укрзалізниці.

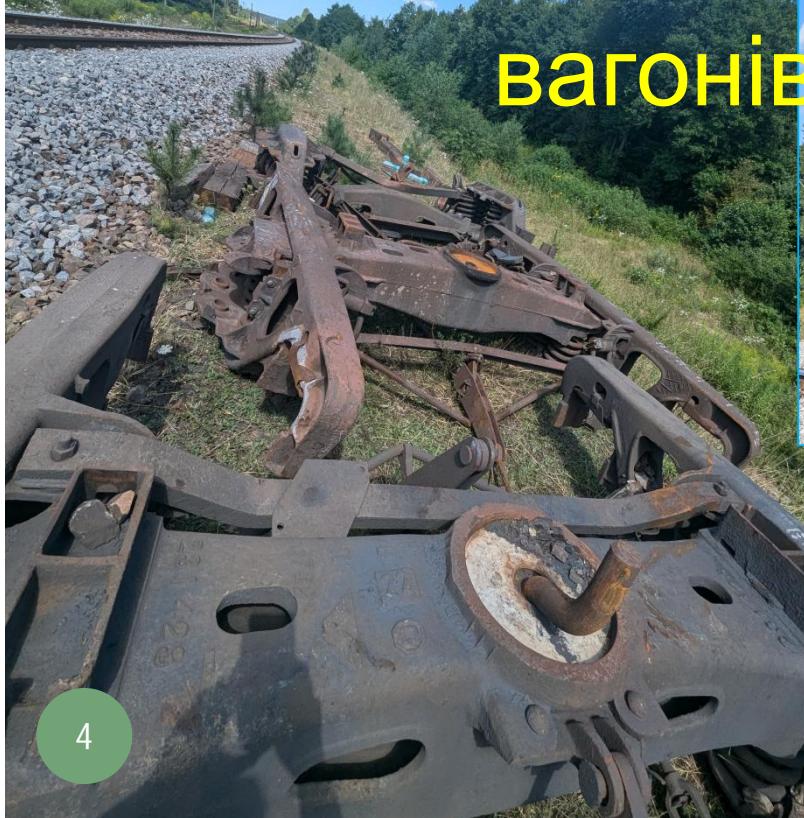
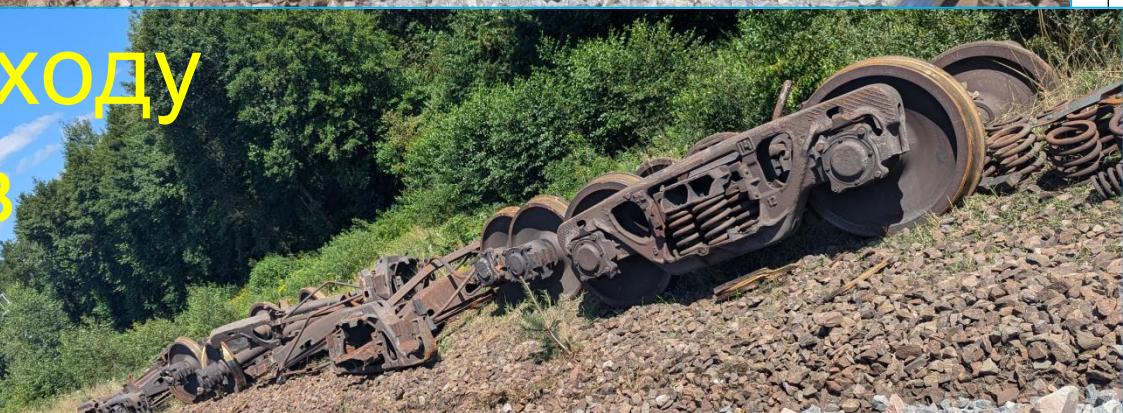
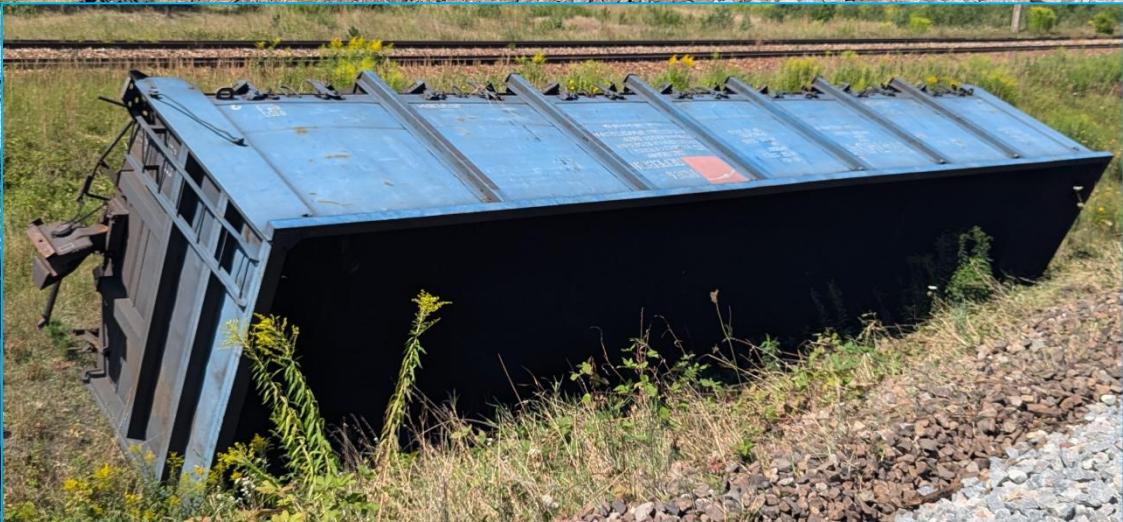
Фото сходу вагонів

- Попередні оцінки показують, що це був удар об бетонний блок, який спричинив подальший розрив поїзда та його сходження з рейок. Вагон-винуватець рухався позаду поїзда майже весь гальмівний шлях, спираючись лише на передні колісні пари. Решта вагонів були розкидані по обидва боки колії: два вагони зліва, три – справа. Вагон ТОВ «ЕУ-Транс», лежав на боці, без гальм і колісних пар, як і інші пошкоджені вагони.
- Під час огляду місця події на вагоні «ЕУ-Транс» виявлено відсутність двох надресорних балок та однієї бічної рами, які потім знайшли лиш згодом.
- Початкові оцінки показують, що вагони ремонту не підлягають, оскільки вони перекинулися під час транспортної події, що могло пошкодити хребтову балку. За словами очевидців, підняти вагони буде дуже складно через відсутність місця для встановлення крана.

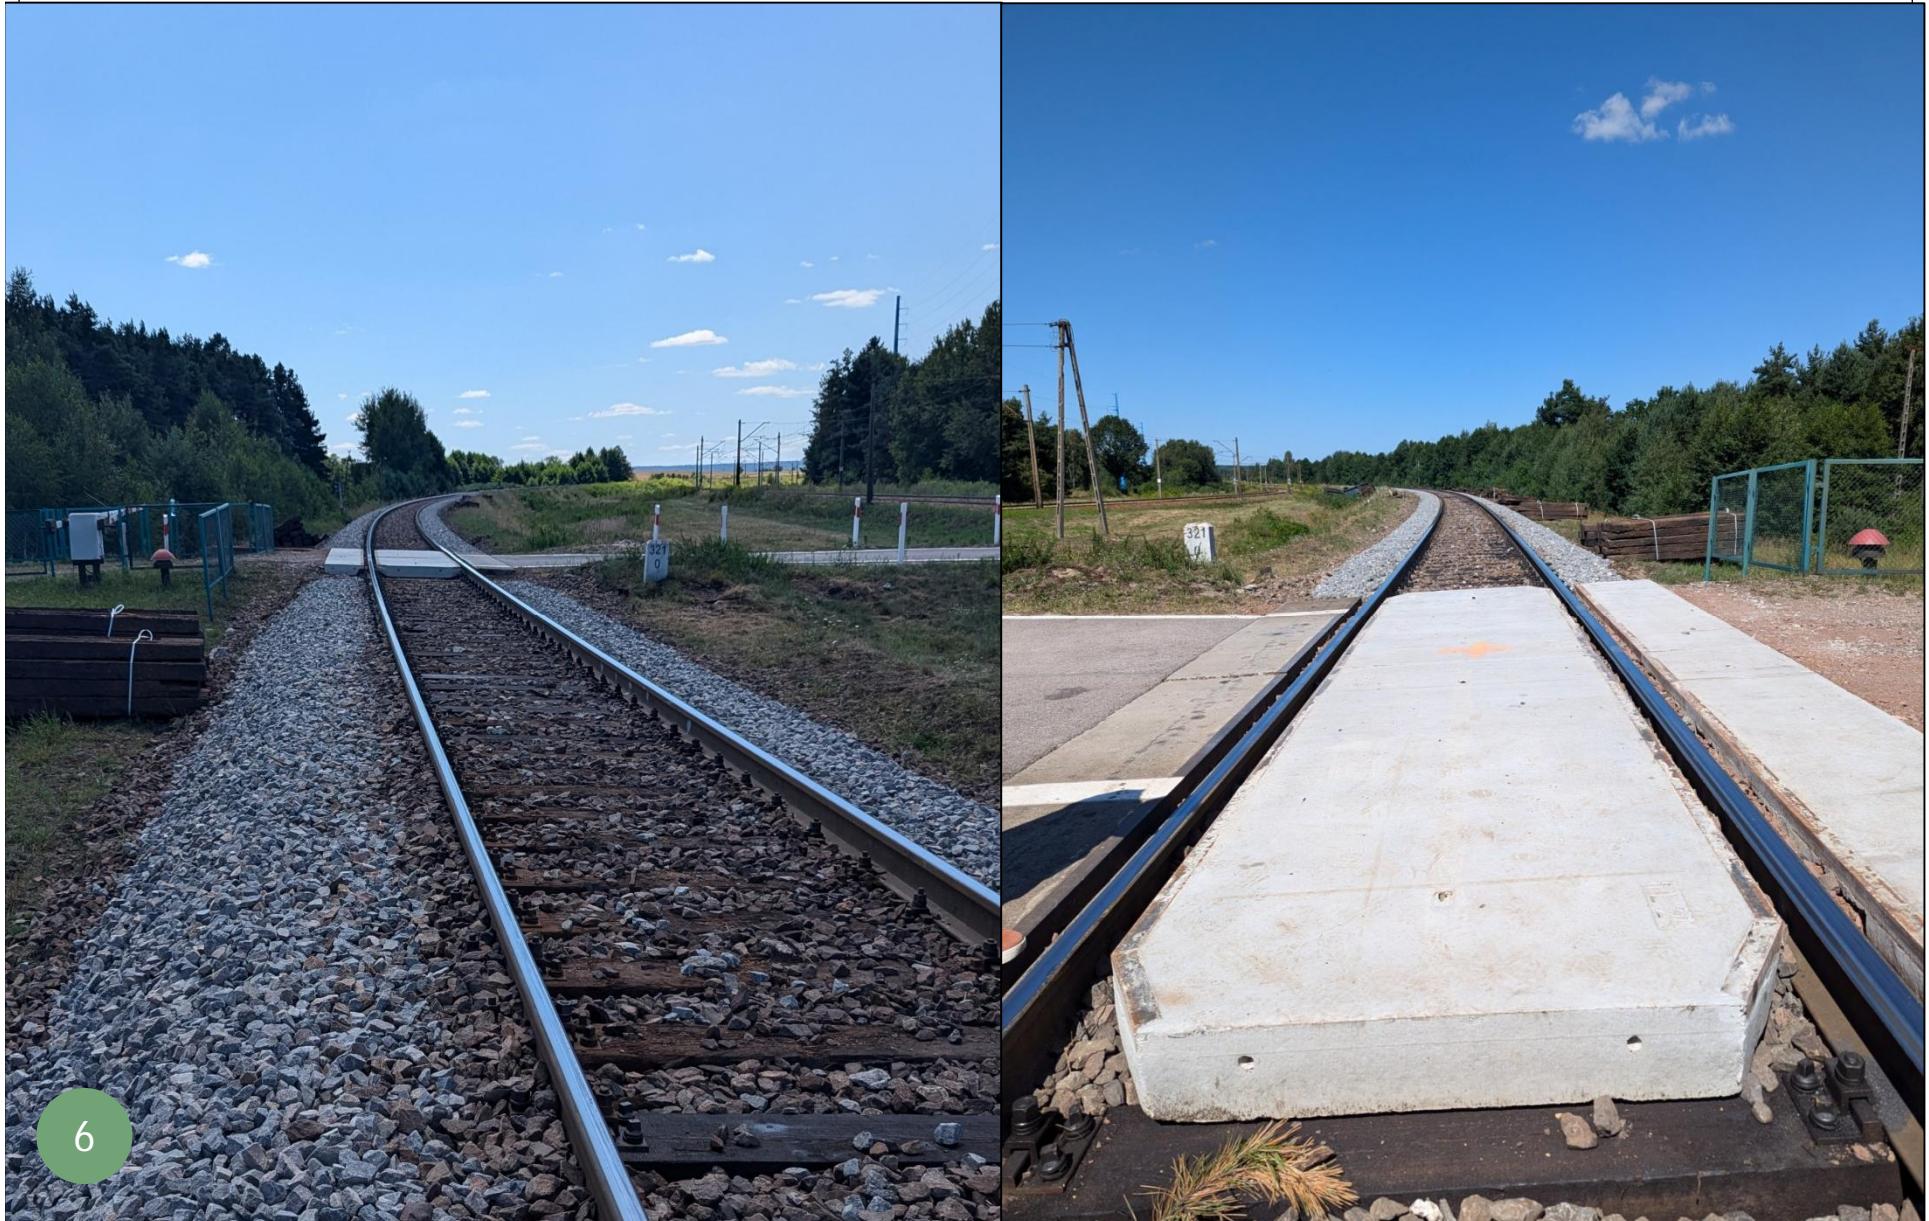
Безпосереднє місце сходу – залізничний переїзд

- За отриманою інформацією, перед відправленням складу поїзда з вагонами було проведено їх огляд, під час якого порушень технічного стану виявлено не було. Потяг, що складався з 46 вагонів, рухався зі швидкістю 74 км/год. (при дозволеній 80 км/год.).
- Перед залізничним переїздом, зробленим на дерев'яних шпалах, помічено сліди пошкоджень, які свідчать про те, що частину вагона протягнуло по колії. В результаті первинного огляду колісної пари вагона-винуватця інциденту виявлено сліди удару об бетонний переїзд. Цілком ймовірно, що це зіткнення стало причиною сходження вагона з рейок. Бетонний блок відірвало та відкинуло на узбіччя, а колісна пара опинилася поза колією. На момент огляду залізничною комісією місце аварії вже було відремонтовано, рух поїздів здійснювався у штатному режимі.

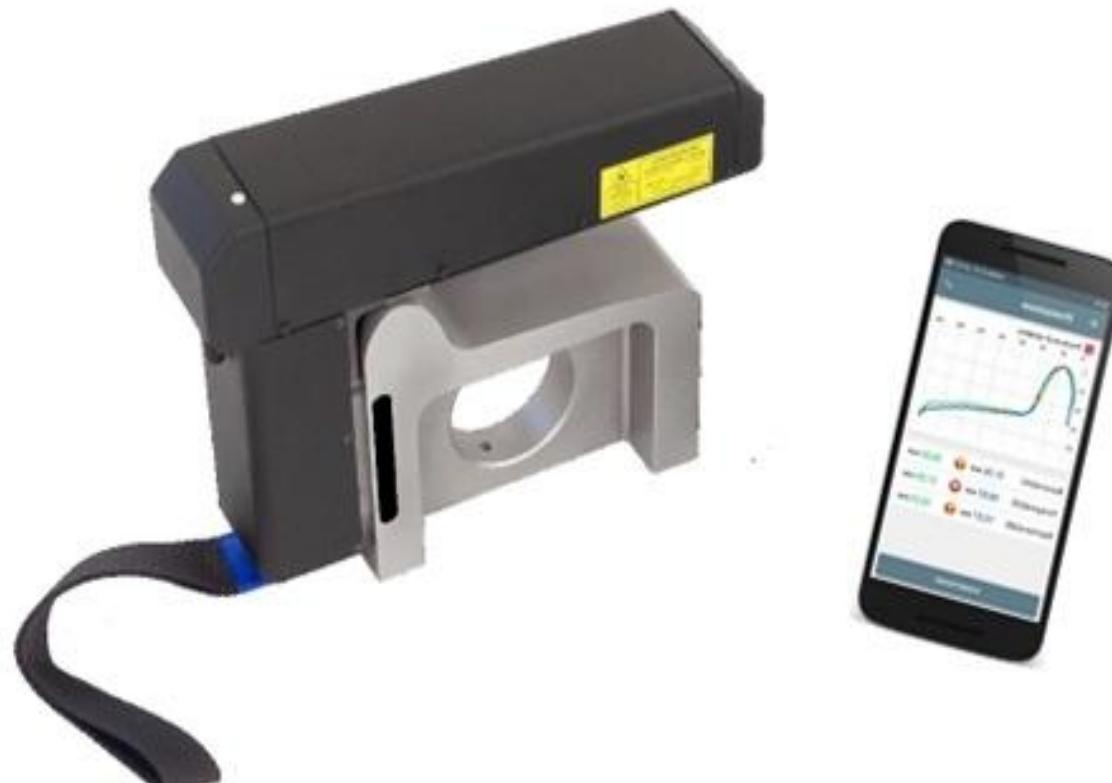
Лазерний профілометр

- Призначений для вимірювання зовнішнього контуру ободів і безободних коліс. Його головною перевагою є можливість виконувати дуже швидкі та точні вимірювання необхідних параметрів без необхідності демонтажу коліс.
- Відео-1: https://youtu.be/w01VLd-3P_w?si=v6p3mDtrGICwNyal
- Відео-2: <https://youtu.be/Qj19obwEIRA?si=dzLsiCu3tFJelyF8>

- Окрім цього, вдалося з'ясувати, що у Польщі для вимірювання колісних пар використовувався лазерний профілометр, який дозволяє швидко та точно (з точністю до 0,01 мм) фіксувати параметри виміру без необхідності зняття колісних пар із вагона. Однак цей пристрій відрізняється від того, що використовується в Україні, а саме – спеціальний шаблон, який описаний в Договорі «ПГВ», і точність вимірювань якого значно нижча. Це призводить до розбіжності у результатах вимірювання.

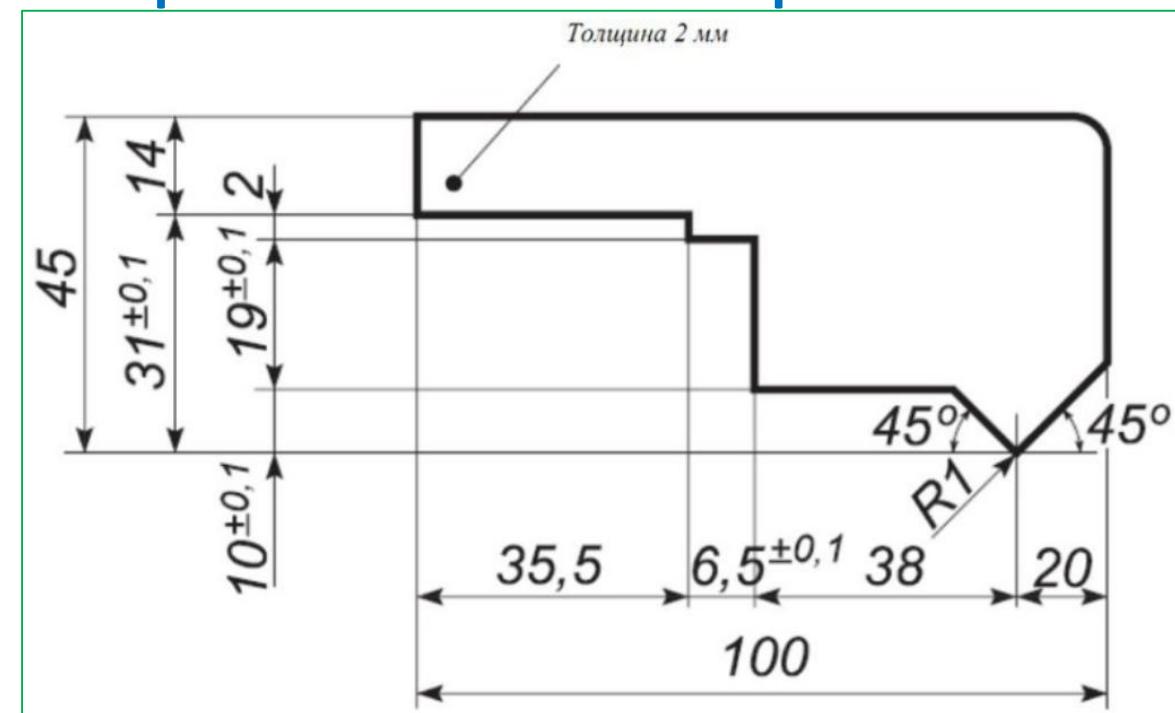
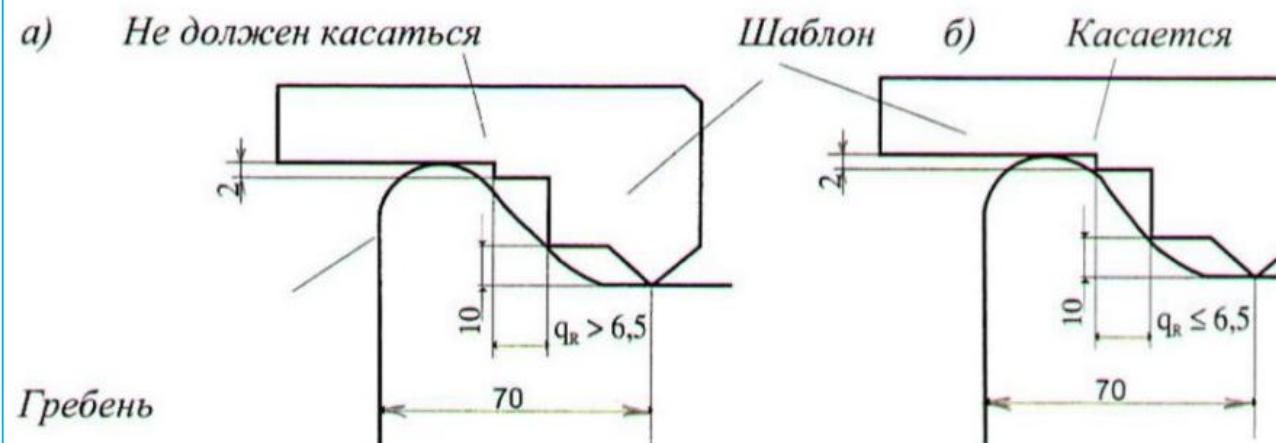
Шаблон для перевірки величини гребеня

- Додаток 19 до ПГВ,
с. 101.

Рис.3
Гребни допускаемый (а) и недопускаемый (б)

- Згідно з матеріалами розслідування, наданими польською залізничною комісією, основною причиною інциденту стало перевищення технічних параметрів (Qr – крутизна гребеня та Og – товщина гребеня) на 4-х вагонах з 6-ти, тобто їх невідповідність встановленим стандартам. У ході розслідування було виявлено необхідність ретельнішої перевірки вагонів на етапах передачі між Україною та Польщею. Комісія також звернула увагу на недоліки у процесі обміну інформацією між сторонами.
