**Сход вагонов на территории Польши:**

**важный случай для  
будущего сотрудничества**

## Дата и место транспортного происшествия

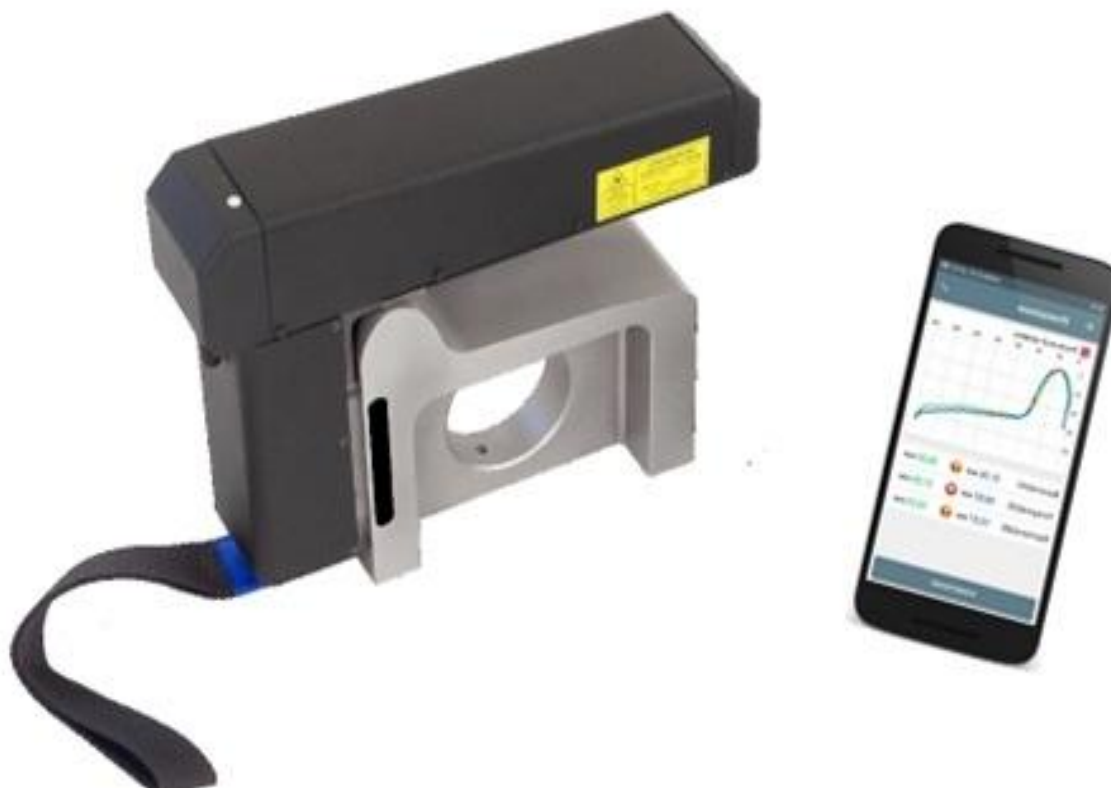
# Лазерный профилометр

- Предназначен для измерения наружного контура ободов и безободных колес. Его главным преимуществом является возможность производить очень быстрые и точные измерения необходимых параметров без необходимости демонтажа колес.
- Видео-1: [https://youtu.be/w01VLd-3P\\_w?si=v6p3mDtrGICwNyal](https://youtu.be/w01VLd-3P_w?si=v6p3mDtrGICwNyal)
- Видео-2: <https://youtu.be/Qj19obwEIRA?si=dzLsiCu3tFJelyF8>
